PREFEITURA MUNICIPAL DE NOVA TIMBOTEUA
AV. BARÃO DO RIO BRANCO Nº 2312
CNPJ Nº 05.149.125/0001-00
SECRETARIA MUNICIPAL DE OBRAS

RELATÓRIO DE VISTORIA TÉCNICA

E.M.E.I.F JEÓRGIA SALUM

JANEIRO - 2017

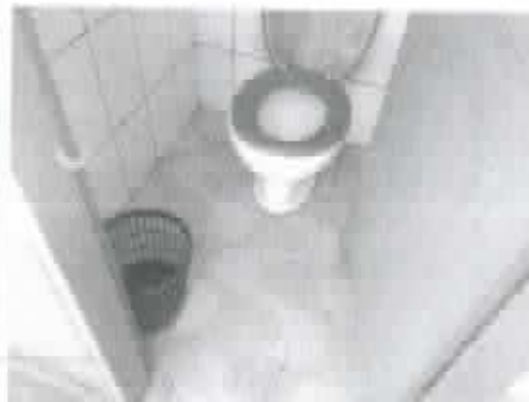
Figura 2 - Piso cerâmico do banheiro em boas condições de uso

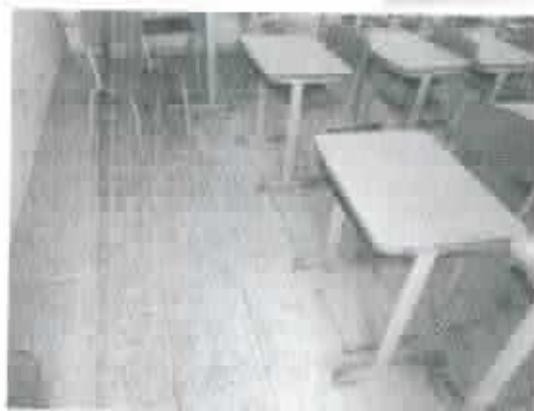
Figura 3 - Piso da sala apresentando desgaste devido uso

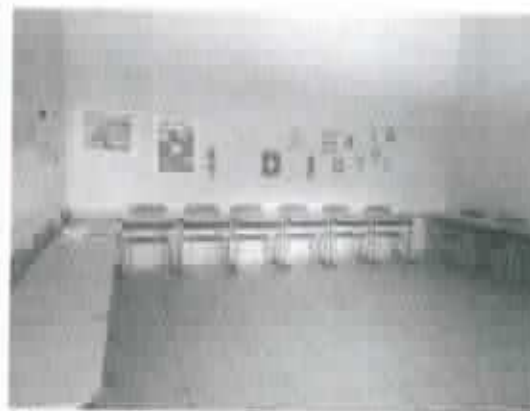
Figura 4 - Piso da sala sem presença de desgaste

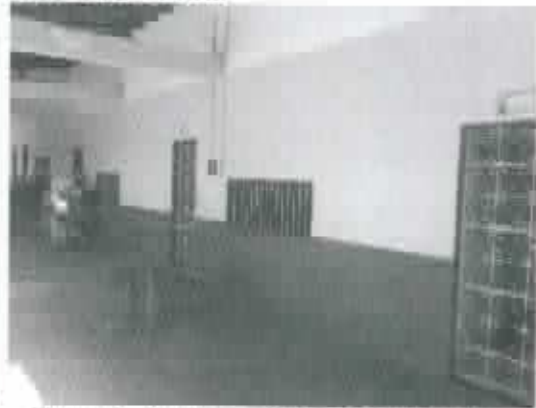
Figura 6 - Paredo e esquadrias metálicas das salas - Lado externo

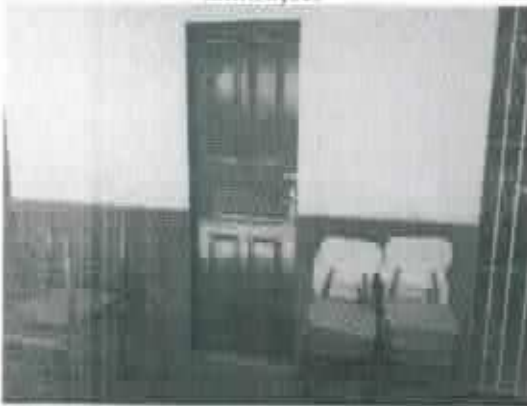
Figura 7 - Detalhe de esquadria de madeira em boa condição de uso

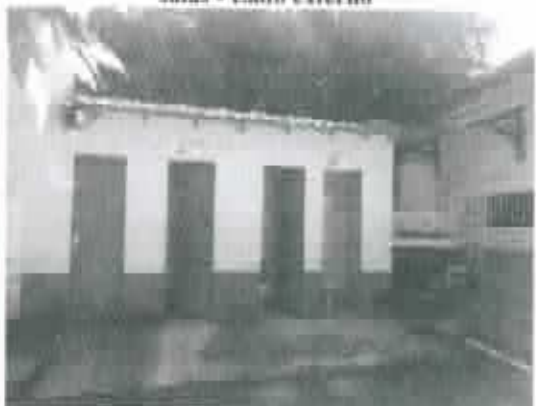
Figura 8 - Detalhe dos banheiros apresentando boas condições de utilização

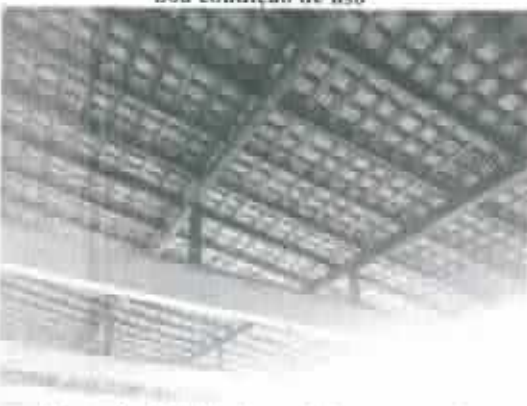
Figura 9 - Detalhe do madeiramento e do telhado apresentando boas características - Área externa

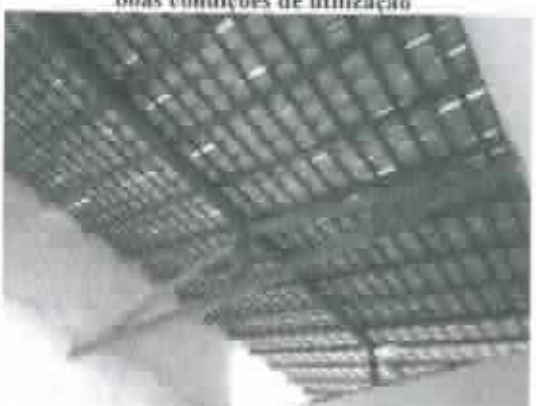
Figura 10 - Detalhe do telhado e madeiramento apresentando boas características - Área das salas de aula
